Consulta / Pintura devocional.

# Cristo crucificado

ID INVENTARIO  
**COP.CRUCIFICADO.001**

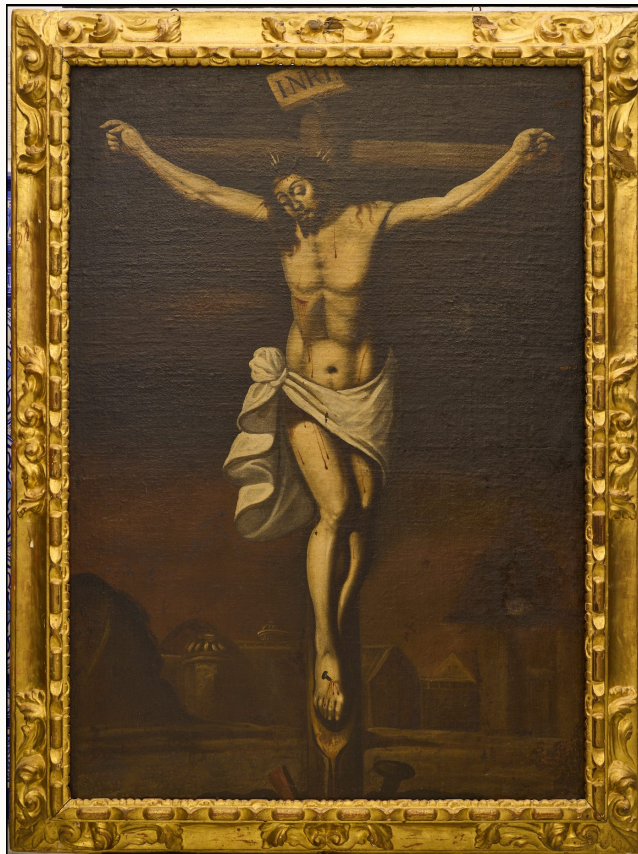
Pintura devocional anónima de finales del siglo XVIII que representa a Cristo crucificado. Vinculada al patrimonio de la Hermandad de la Santa Caridad y Misericordia, presenta actualmente un estado de conservación delicado que requiere intervención.
