# Virgen Inmaculada

**COP.INMACULADA.002**

**Pintura devocional de  
caballete.**

Iglesia del Santo Cristo.

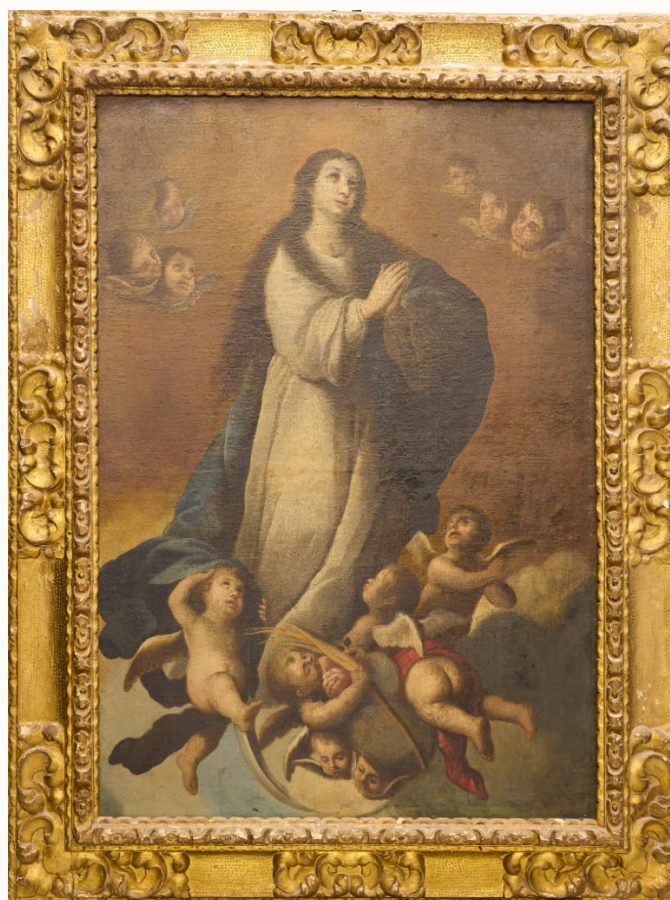
Deficiente. Presenta alteraciones estructurales, materiales y estéticas que comprometen su integridad física y la percepción de sus valores artísticos originales, requiriendo una intervención de conservación-restauración.

Bastidor inestable, con roturas en las cajas machihembradas, pérdida completa de las cuñas de tensión, ensambles debilitados y actividad de xilófagos. Lienzo reentelado con bordes insuficientes, abolsamientos y despegados entre las telas. Presencia de huellas del bastidor y un surco lineal sin pintura. Preparación y capa pictórica con craquelado profundo, desprendimientos, estucados deficientes, repintes invasivos, pérdidas por golpes, levantamientos y suciedad acumulada en fisuras. Barniz oxidado y alteraciones cromáticas. Marco con esquinas descoladas, pletinas metálicas y colgador oxidados, pérdidas y cuarteados del aparejo, dorado desgastado, pérdidas de pan de oro, arañazos, repintes plateados y acumulaciones de excrementos de insectos.

Riesgo de progresión de la actividad xilófaga, pérdida de tensión y agravamiento de las deformaciones del lienzo, nuevos desprendimientos de preparación y capa pictórica, corrosión de los refuerzos y elementos metálicos, pérdida del dorado y deterioro progresivo asociado a fluctuaciones ambientales y manipulaciones inadecuadas.

Alto. Existe riesgo de deterioro progresivo si no se interviene a corto plazo.

Alta / urgente. La obra presenta vulnerabilidad alta y requiere una restauración integral para frenar el deterioro progresivo.
