# Cristo de la Misericordia

Retablo cerámico popular del siglo XIX dedicado al Cristo de la Misericordia. Instalado en una fachada de la calle Asensio Martín, constituye un testimonio de la religiosidad doméstica y de la tradición cerámica devocional sevillana.

**CRC.CRISTOMISERICORDIA.00**  
**2**

CRC.CRISTOMISERICORDIA.002

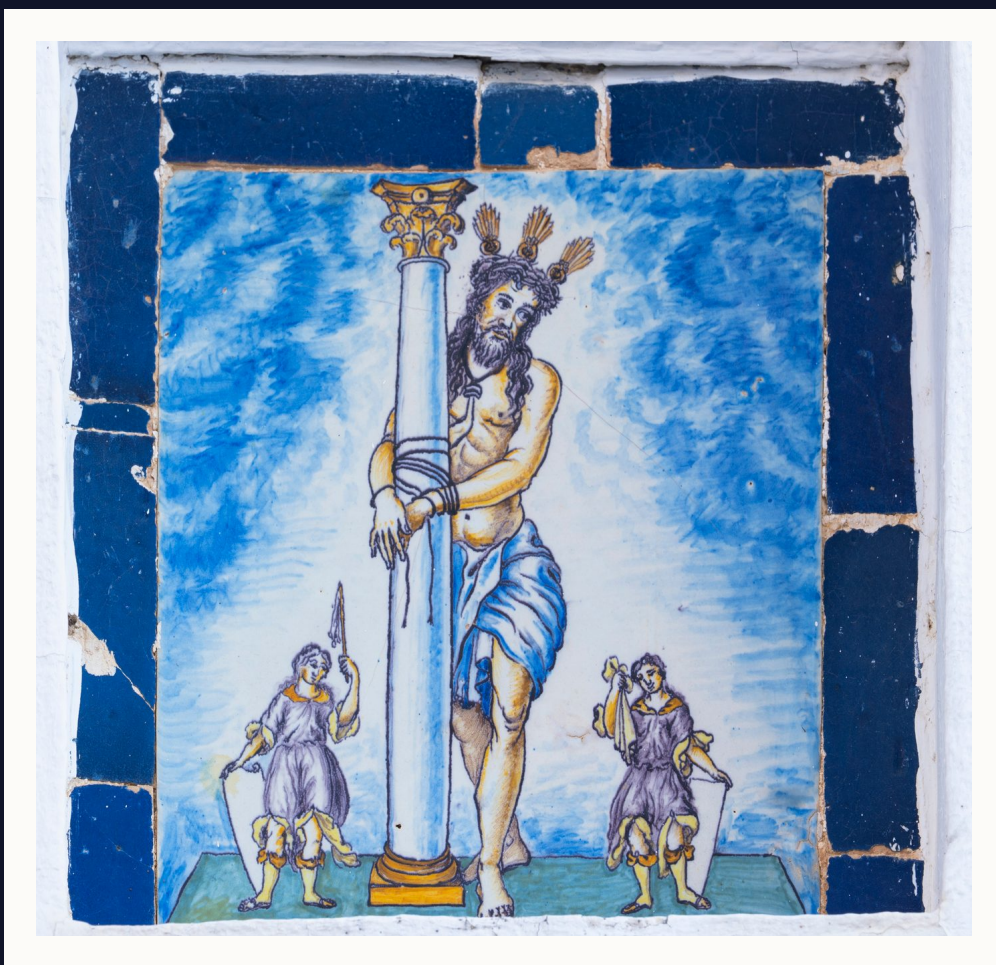
Retablo cerámico de pequeño formato centrado en la figura de Cristo tras la Flagelación. Aparece erguido y semidesnudo, cubierto por un paño de pureza y con las manos atadas al frente. El rostro se inclina ligeramente hacia la derecha y muestra una expresión abatida y serena. La composición utiliza un fondo sencillo que concentra la atención en la figura principal. Se puede ver cómo la columna y pequeñas figuras laterales están incluidas dentro de la escena.

Bueno, dentro de las condiciones propias de su antigüedad y ubicación exterior.

Suciedad superficial. Acumulación de partículas derivadas de la exposición ambiental. Pérdida puntual del brillo cerámico original.

No constan. Se recomienda limpieza superficial, instalación de un pequeño tejadillo que limite la exposición directa a la lluvia y seguimiento anual del estado de conservación.

Se recomienda realizar un estudio técnico del estado del esmalte y de posibles fisuras, así como una limpieza profesional. La pieza puede integrarse en rutas patrimoniales de Arahal dedicadas a la religiosidad popular.
