Consulta / Panel pictórico figurativo de pieza única.

# Cristo de la Misericordia

Retablo cerámico contemporáneo dedicado al Cristo de la Misericordia, realizado a finales del siglo XX. Instalado en una fachada de la calle Madre de Dios, mantiene viva la tradición de la cerámica devocional doméstica en el paisaje urbano de Arahal.

CRC.CRISTOMISERICORDIA.005

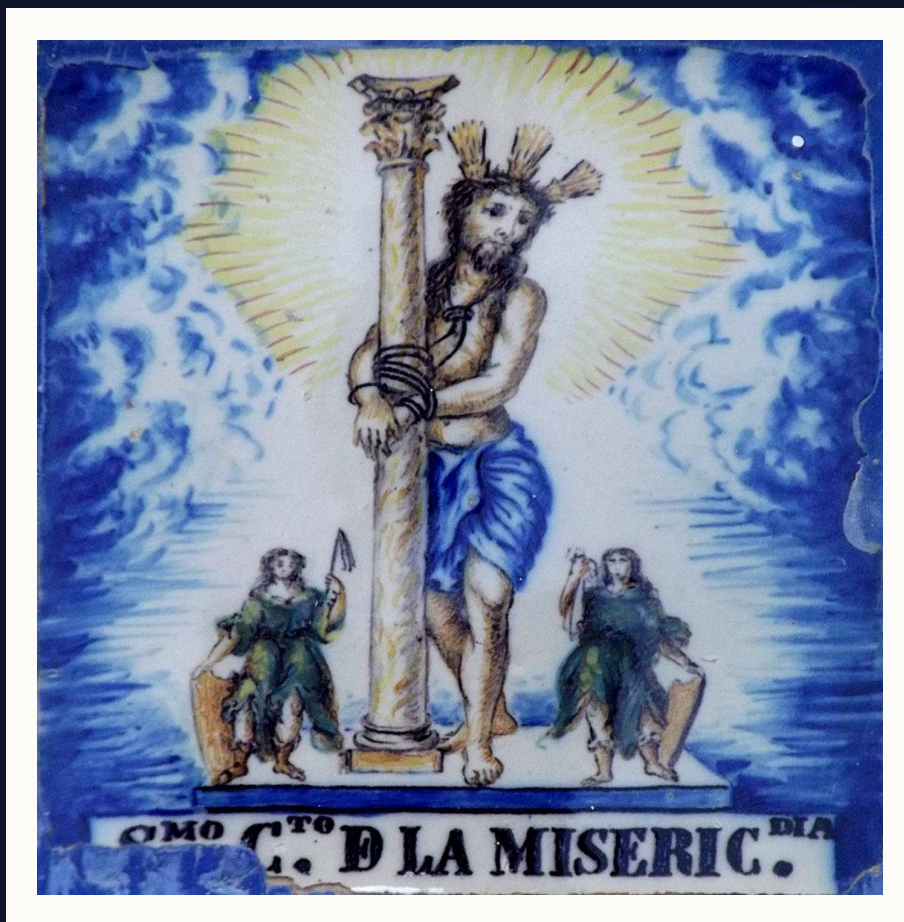
Placa cerámica de una sola pieza que representa al Cristo de la Misericordia atado a una columna salomónica. Cristo aparece semidesnudo, cubierto por un paño azul de pureza, con el cuerpo marcado por llagas, corona de espinas y un nimbo radiante compuesto por rayos dorados. A ambos lados se disponen dos sayones en actitud amenazante, portando látigos. La escena se desarrolla sobre un fondo celeste con nubes y resplandores dorados. En el registro inferior aparece una inscripción parcialmente conservada con la advocación de la imagen.

Bueno, con daños menores derivados de su exposición exterior.

Desgaste en los bordes. Pérdidas puntuales de esmalte en las esquinas inferiores. Inscripción parcialmente ilegible. Ligera acumulación de suciedad superficial.

No constan pero se recomienda: Instalación de un tejazoz. Limpieza periódica mediante métodos no abrasivos. Seguimiento regular del estado de conservación.
