# San Francisco de Asís

Retablo cerámico de San Francisco de Asís fechado en 1757 y situado en la fachada de la Iglesia de San Roque. Es una de las piezas cerámicas devocionales más antiguas de Arahal y un destacado testimonio de la religiosidad franciscana del siglo XVIII.

**CRC.SANFRANCISCOEASIS.0  
01**

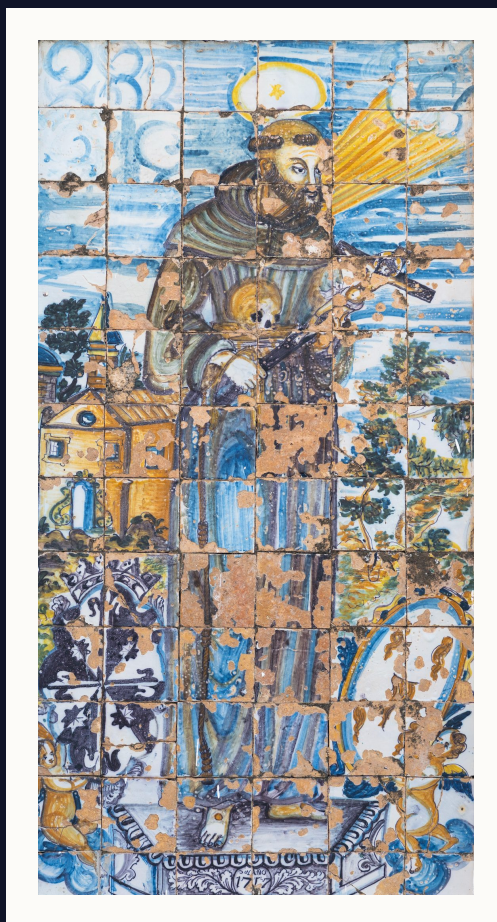
El retablo representa a San Francisco de Asís de pie y ligeramente inclinado hacia delante, en actitud de oración y recogimiento. Viste hábito franciscano marrón ceñido mediante un cordón blanco de tres nudos y presenta los estigmas visibles en las manos. Su cabeza aparece rodeada por un halo dorado con rayos y el rostro manifiesta una expresión de humildad y contemplación. A sus pies se dispone una calavera. El fondo combina tonalidades azules y ocre con una arquitectura esquemática que la propia ficha considera que podría evocar una capilla o la Porciúncula. La zona inferior incorpora un zócalo con motivos geométricos y florales y la fecha «1757». Cinco piezas se encuentran actualmente mal colocadas, afectando a la continuidad visual del conjunto.

Cinco piezas mal colocadas: nº 6, 7, 8, 36 y 42. Alteración de la continuidad visual del torso, fondo y zócalo. Fisuras menores. Desgaste provocado por la intemperie. Ligeras pérdidas cromáticas del esmalte. Especial alteración de tonos azules y ocre. Acumulación de suciedad ambiental. La colocación incorrecta de algunas piezas sugiere una restauración o remontaje defectuoso.

Presenta vulnerabilidad media-alta. Sería conveniente intervención técnica.
