Consulta / Mina de agua/Aljibe

# CEIP San Roque

ID INVENTARIO  
**CYA.CEIPSANROQUE.001**

TIPOLOGÍA  
**Mina de agua/Aljibe**

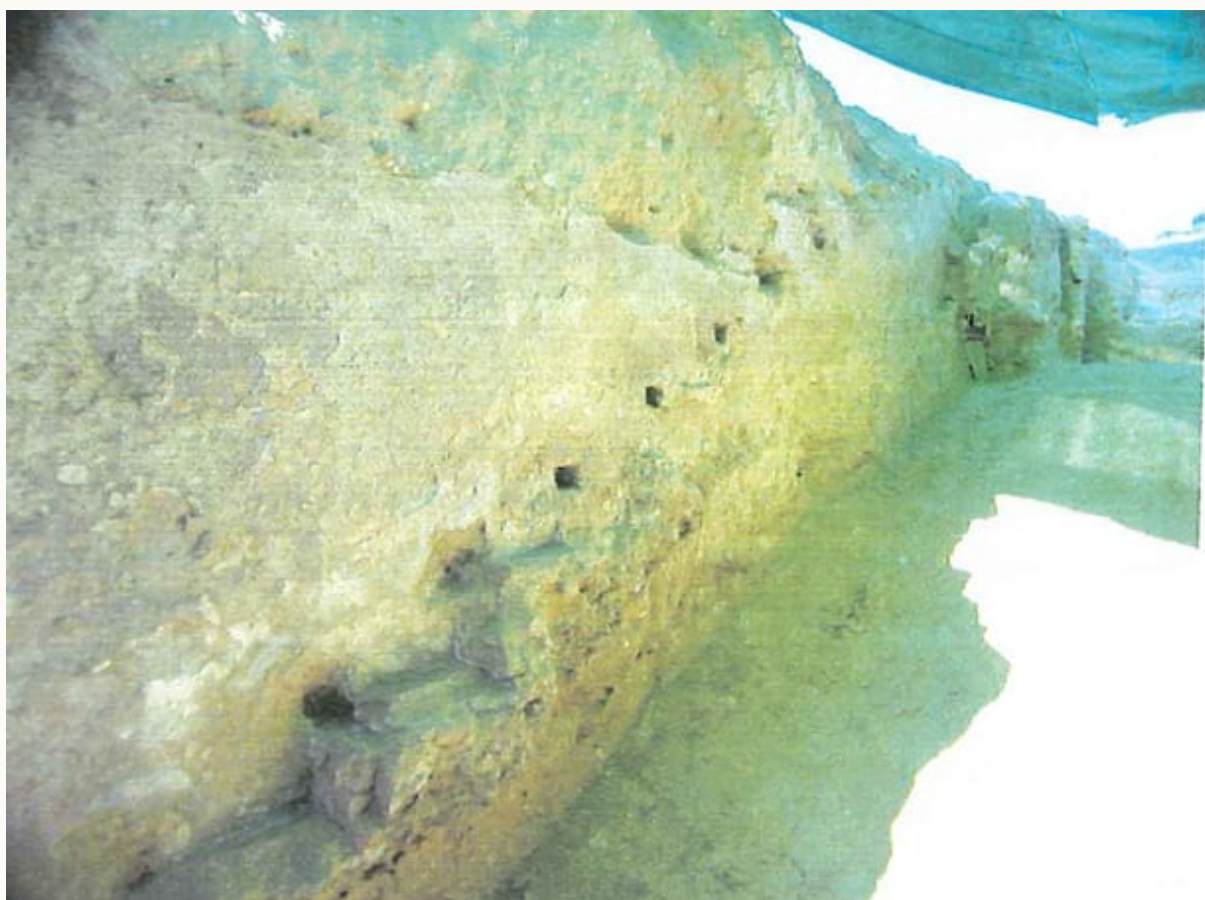
Bajo el CEIP San Roque se conserva un singular sistema hidráulico asociado a un depósito o mina de agua, integrado en el antiguo convento franciscano del siglo XVII y actualmente protegido mediante su cubrición.

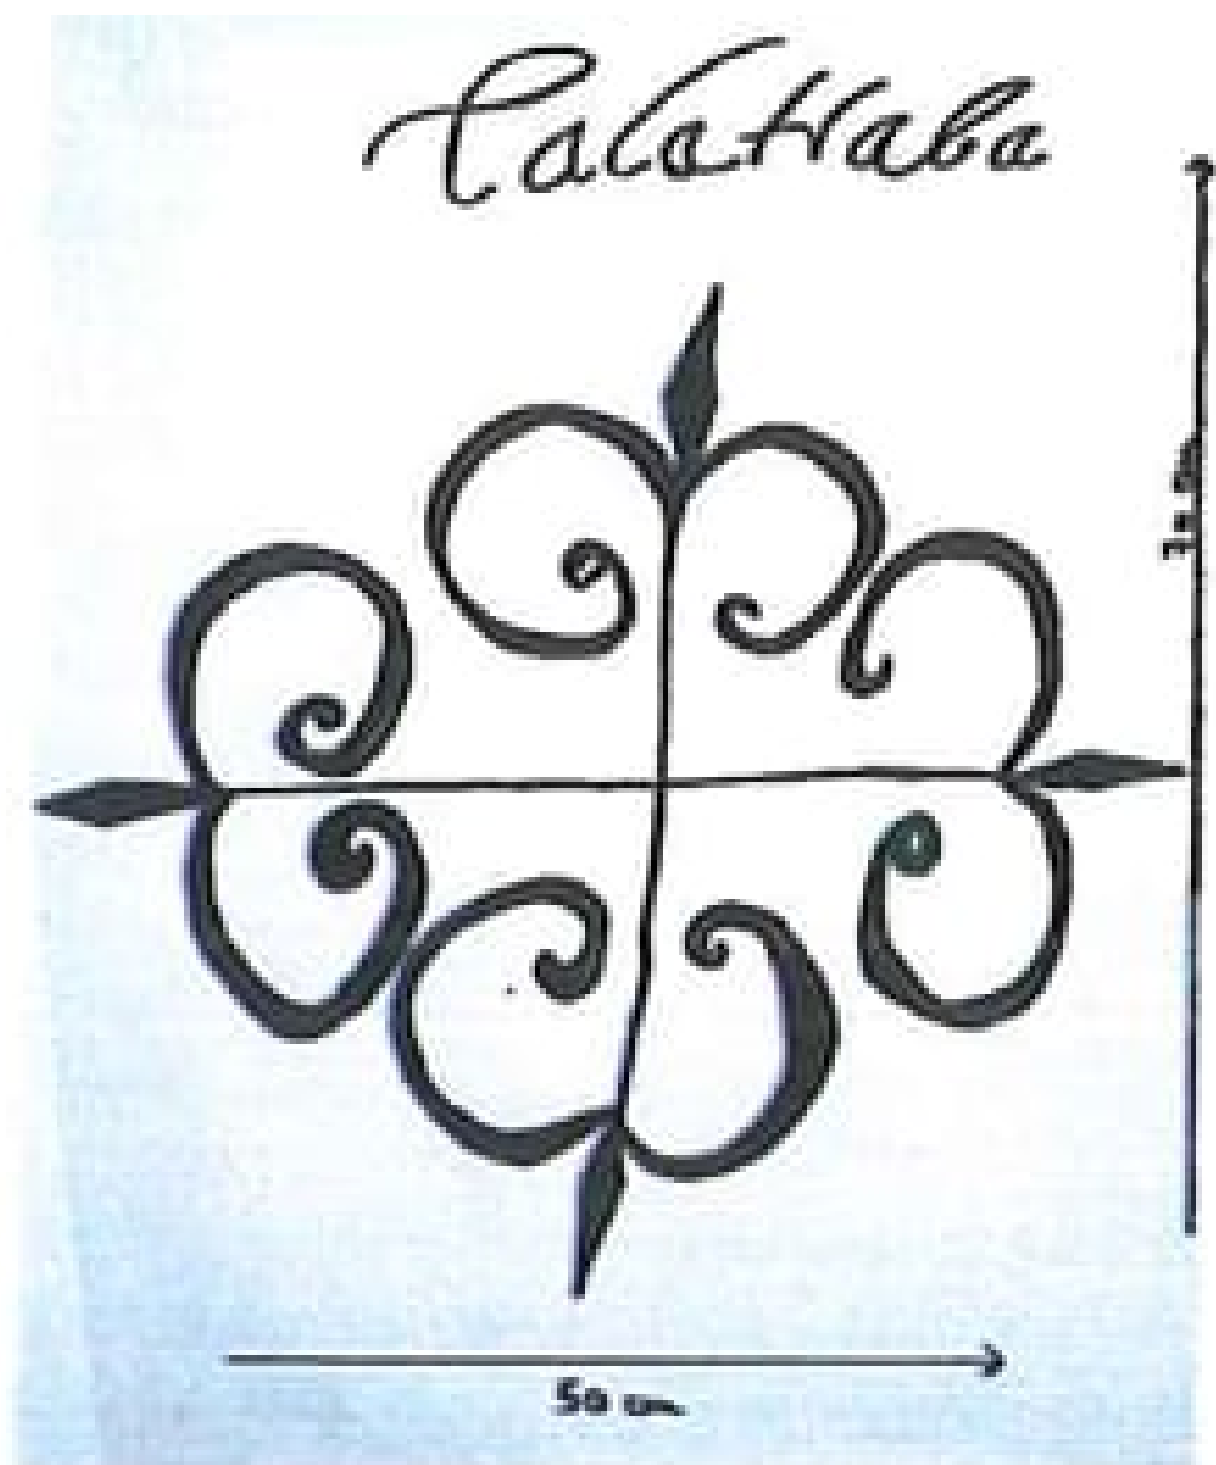
S. tiago

La documentación fotográfica del hallazgo registra pilares de ladrillo correspondientes al acceso de la galería, escaleras y escalones laterales, una oquedad frontal, molduras y elementos de acceso al depósito. También se conservaban grafismos e inscripciones, entre ellos representaciones identificadas en la ficha como cruces de Calatrava, Santiago y Malta.

Resulta asimismo relevante la presencia de grafismos e inscripciones, entre ellos una Cruz de Calatrava pintada en la pared de la oquedad, referencias gráficas a las

cruces de Santiago y Malta, una fecha o grafismo documentado en un pilar y una inscripción en la pared derecha.
