Consulta / Edificio cultural-recreativo/casino/sala de eventos.

# Edificio recreativo en calle Corredera, n.º 13

CA.CORREDERA13.002

Edificio cultural-recreativo/  
casino/sala de eventos.

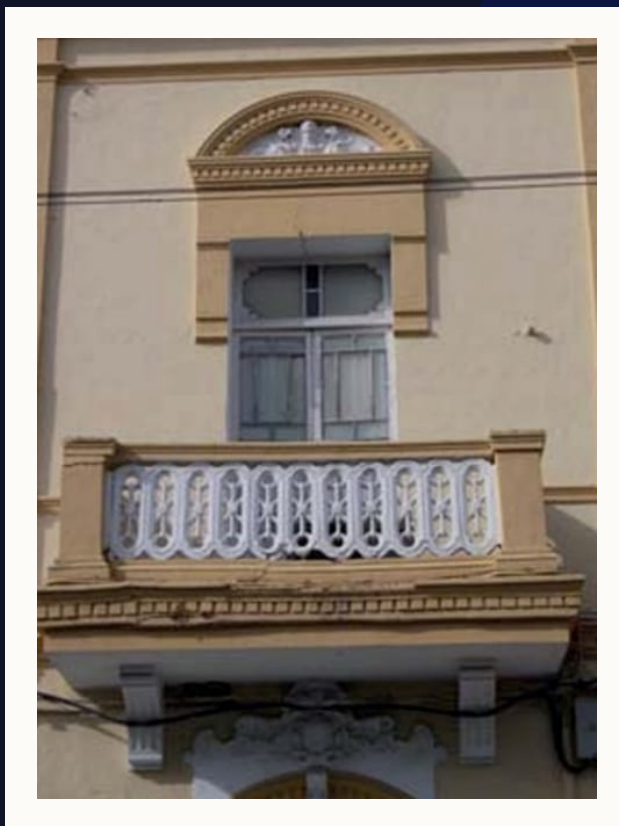
Construido hacia 1920 como espacio recreativo y sociocultural, este inmueble destaca por su fachada ecléctico-historicista, sus balcones con balaustradas y su fuerte presencia urbana, representativa de los espacios de sociabilidad de Arahal durante el primer tercio del siglo XX.

Edificio recreativo organizado mediante crujías paralelas a fachada y patio central. La fachada diferencia claramente planta baja y planta alta y presenta una composición ordenada y representativa. En el nivel superior destacan los balcones con balaustradas decorativas, mientras que en planta baja aparecen puertas con arcos rebajados. La ornamentación incluye cornisas, pilastras decorativas, molduras en arcos y balcones, detalles florales en dinteles y rótulos cerámicos. En el interior se documenta la
