Carta Patrimonial de Arahal

Consulta / Panel pictórico figurativo.

María Auxiliadora

ID INVENTARIO
CRC.MARIAAUXILIADORA.001

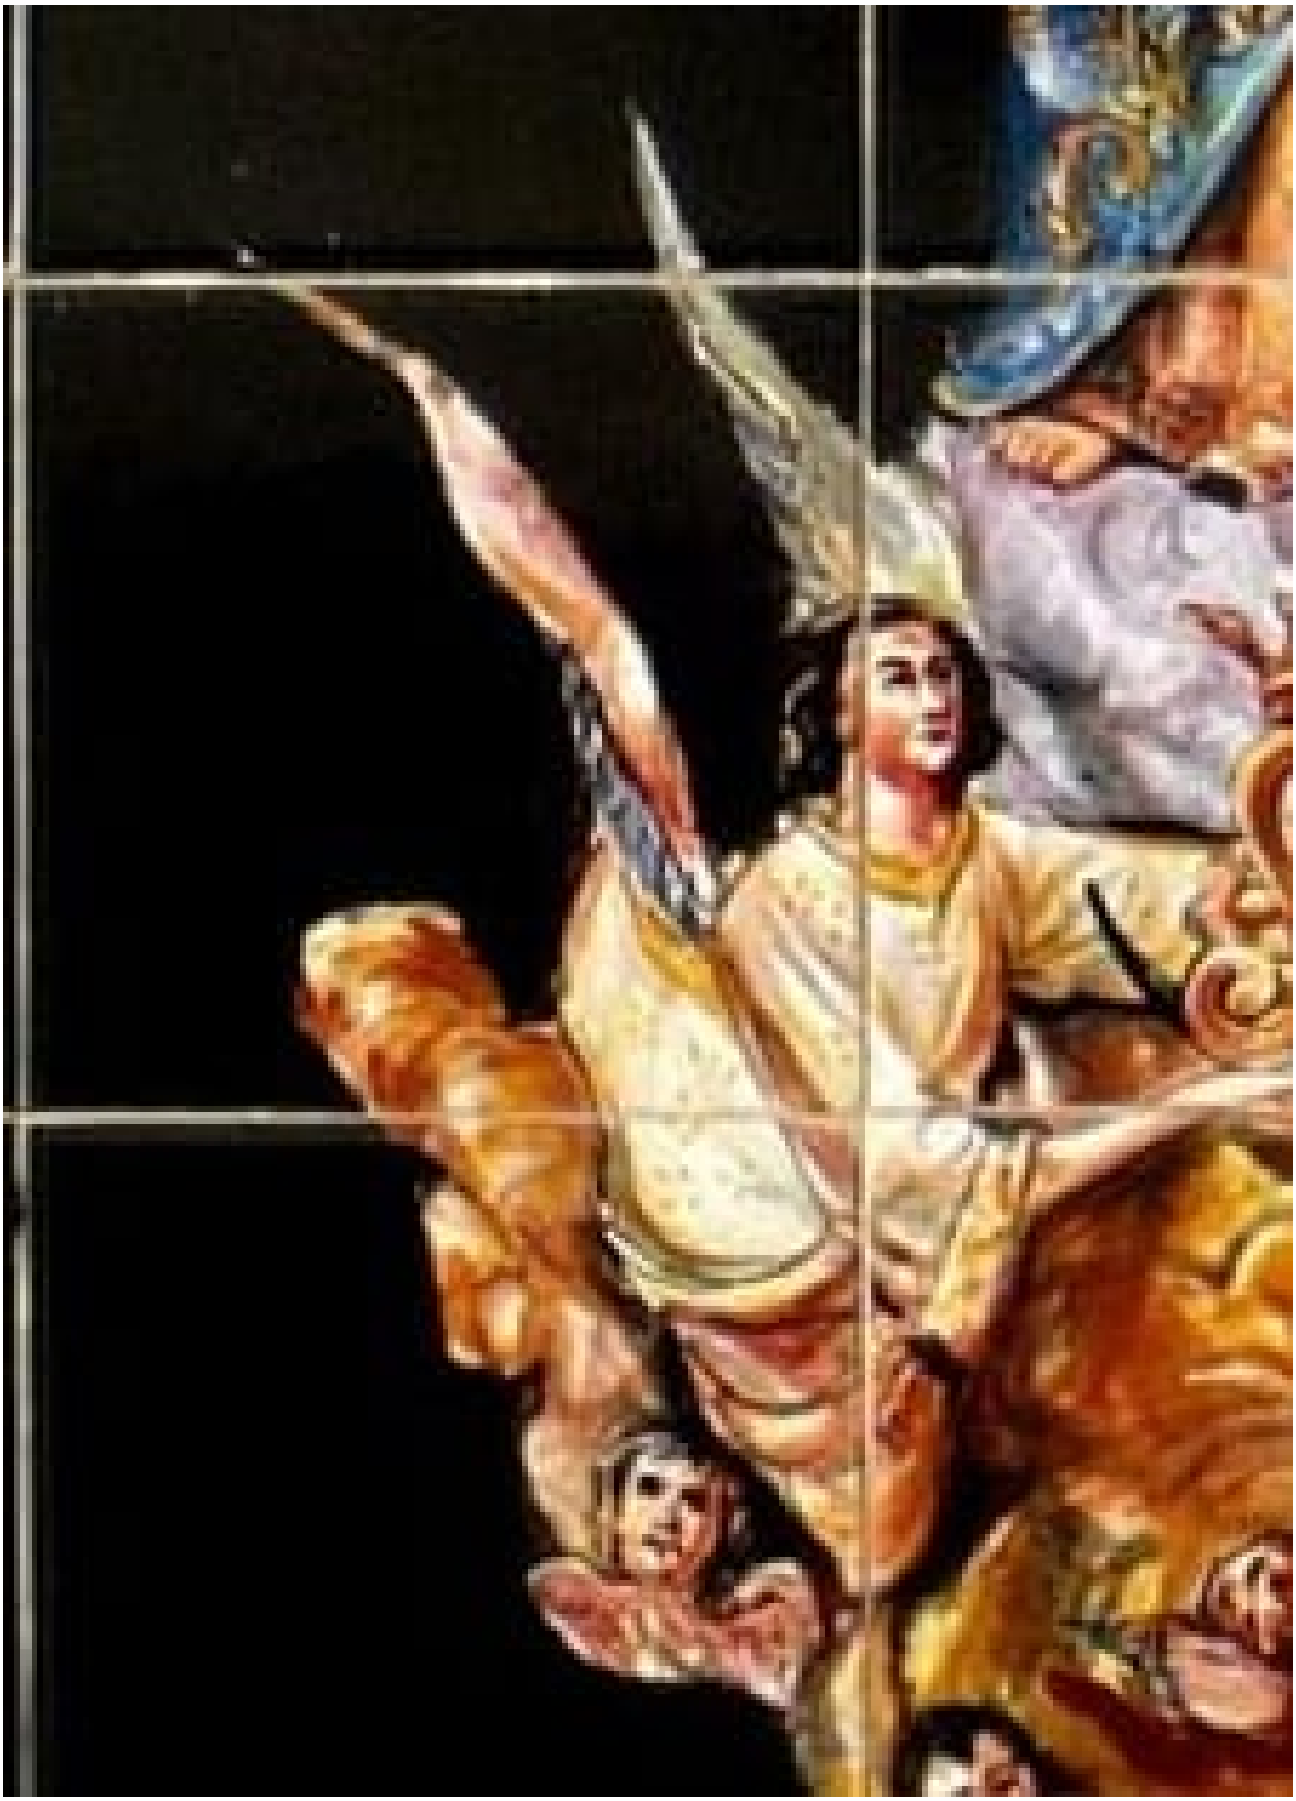
Muy bueno.

Ligeras líneas de unión visibles entre los azulejos. Desajuste mínimo en una junta de la zona inferior derecha. Sin afecciones estructurales significativas.

Ubicación interior protegida de radiación solar directa, lluvia y contaminación. El entorno se considera estable y favorable para su conservación.

No se identifican riesgos significativos. Conviene controlar periódicamente el soporte mural y las juntas.

Bajo.

Se recomienda: Control anual del soporte mural. Limpieza periódica mediante procedimientos no abrasivos.
