Carta Patrimonial de Arahal

# Noria de Mari León

**ID INVENTARIO**
CYA.NORIAMARILEÓN.001

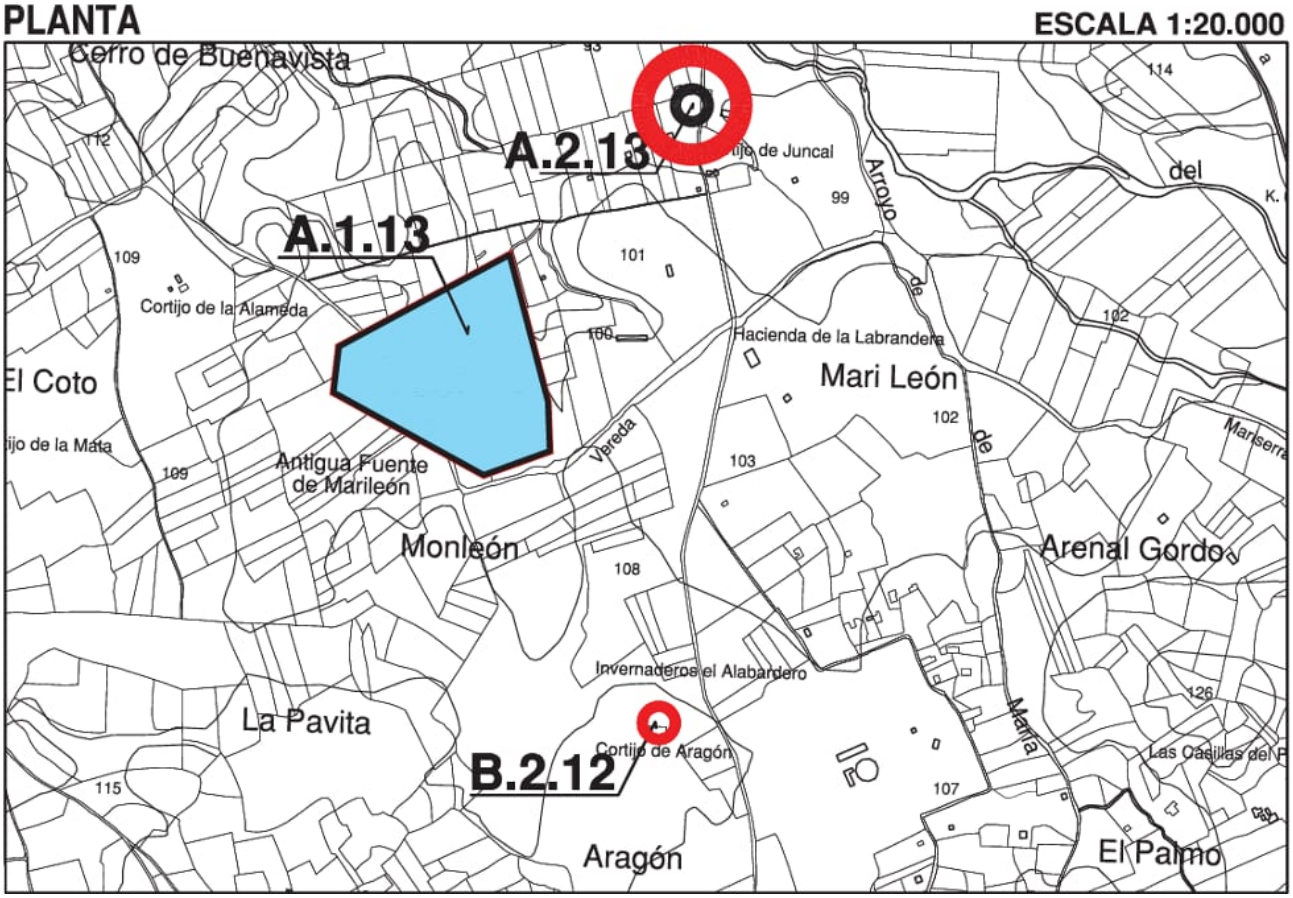
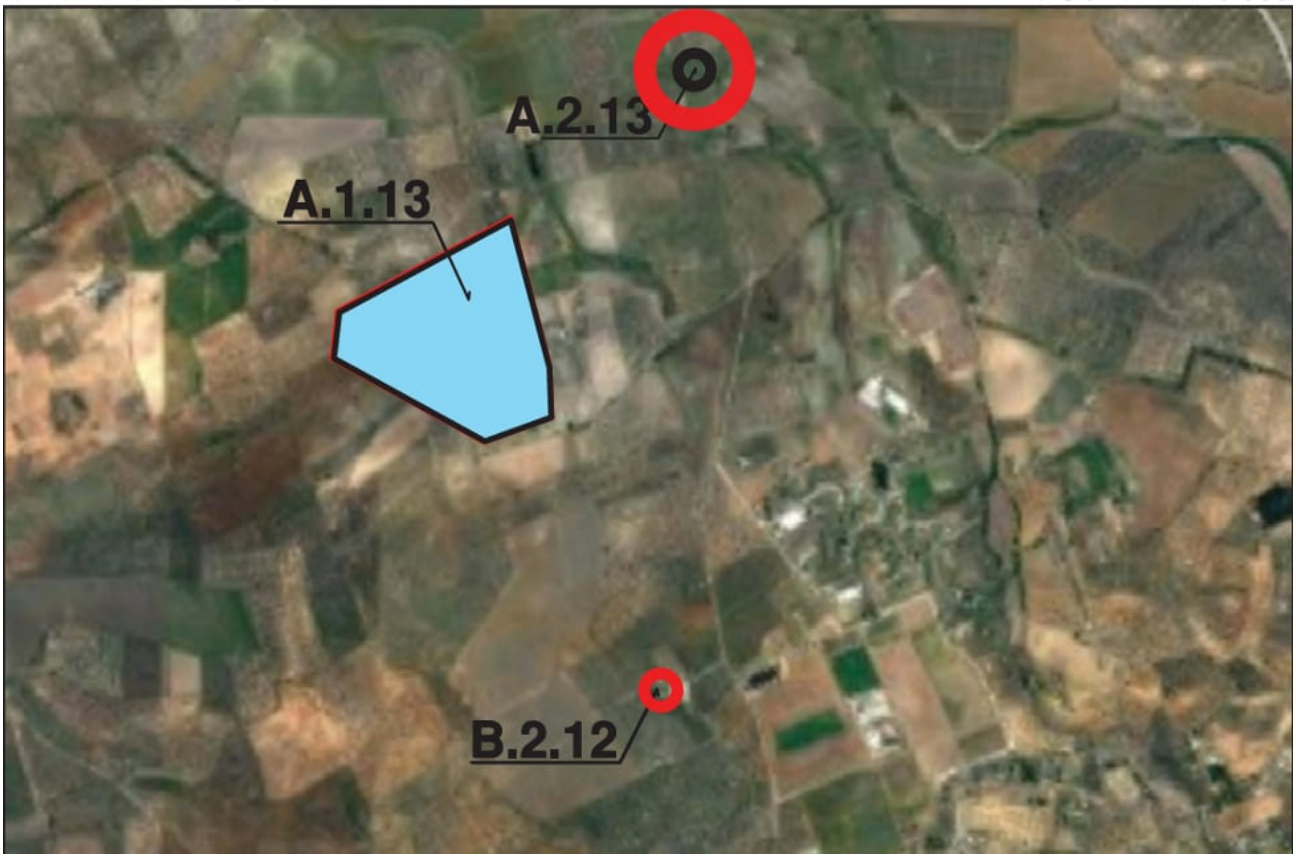
**GALERÍA**

**DESCRIPCIÓN GENERAL**
La Noria de Mari León se localiza junto a Mari León I, próxima a un vado y en el lado este del arroyo. Se trata de una noria de época moderna de la que únicamente permanecen en pie las dos roscas de ladrillo enfrentadas. En su parte posterior se conservan elementos adosados que habrían ascendido hasta el castillete superior, actualmente desaparecido. Los refuerzos laterales de los arcos están constituidos por dos muros ruinosos realizados con piedras, ladrillos romanos reutilizados y otros materiales. Anexas a la noria se conservan dos albercas, una de ellas de grandes dimensiones y con el fondo enlosado a la palma.

**ESTADO GENERAL ACTUAL**
Destruido por las labores agrícolas.

**RIESGOS ACTUALES Y AMENAZAS POTENCIALES**
Expolio y agricultura.
