# San Rafael Arcángel

Este retablo cerámico barroco representa al arcángel San Rafael como protector y guía espiritual. Situado en la Casilla del Miedo, constituye un valioso testimonio de la religiosidad popular en la campiña sevillana, aunque presenta un grave estado de deterioro.

**CRC.SANRAFAEL.003**

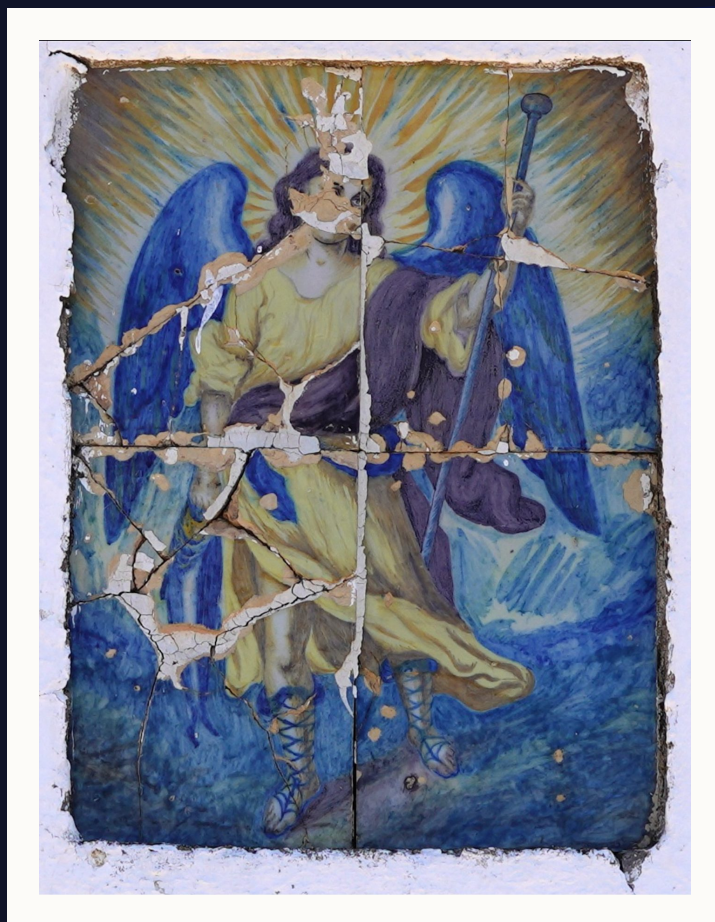
Retablo cerámico mural de formato rectangular y disposición vertical, compuesto por cuatro azulejos planos organizados en una estructura de dos columnas por dos filas. El panel, de aproximadamente 50 x 30 cm, se encuentra empotrado directamente en la fachada principal de la Casilla del Miedo, sin marco ornamental independiente.

La composición representa una figura masculina alada identificada como San Rafael Arcángel, dispuesta de cuerpo entero, en posición frontal y con una leve actitud de avance. Viste túnica de tonalidad amarillenta y manto violáceo, recogido en torno al cuerpo mediante pliegues amplios. Las alas, desplegadas simétricamente a ambos lados, presentan una intensa coloración azul. En el lateral derecho de la composición porta un largo bastón de peregrino, mientras que el brazo opuesto aparece extendido. La figura calza sandalias altas con correas cruzadas.

El fondo se resuelve mediante una irradiación de bandas oblicuas amarillas y doradas que parten de la zona superior y central de la figura, combinadas con tonalidades azules y verdosas. La escena carece de elementos arquitectónicos o paisajísticos definidos, concentrando la atención visual en la figura del arcángel y sus atributos.

La lectura de determinados rasgos anatómicos e iconográficos se encuentra actualmente limitada por el avanzado deterioro del conjunto. Se observan fracturas que atraviesan varias piezas, pérdidas extensas de esmalte y materia cerámica, especialmente en el rostro, las manos, la zona central del cuerpo y el sector inferior izquierdo, así como alteraciones cromáticas, depósitos superficiales y disgregación en bordes y juntas.

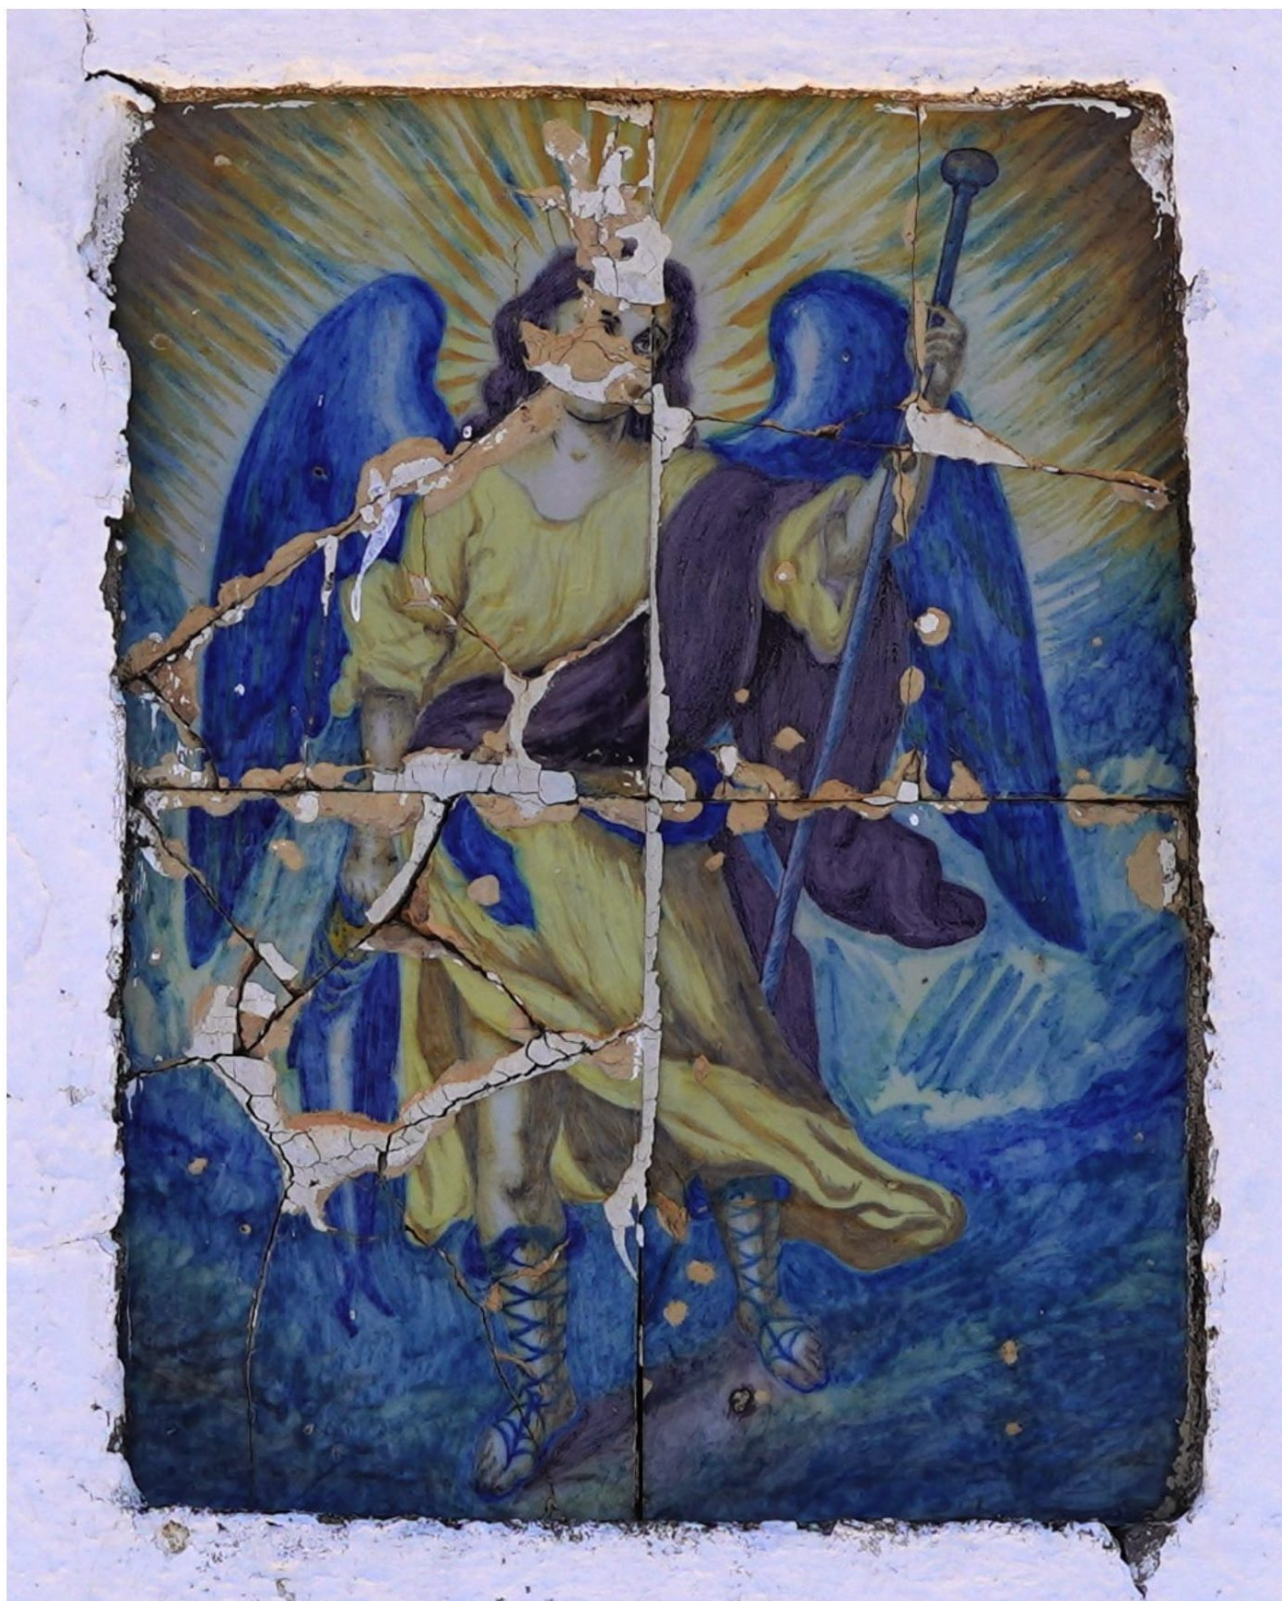
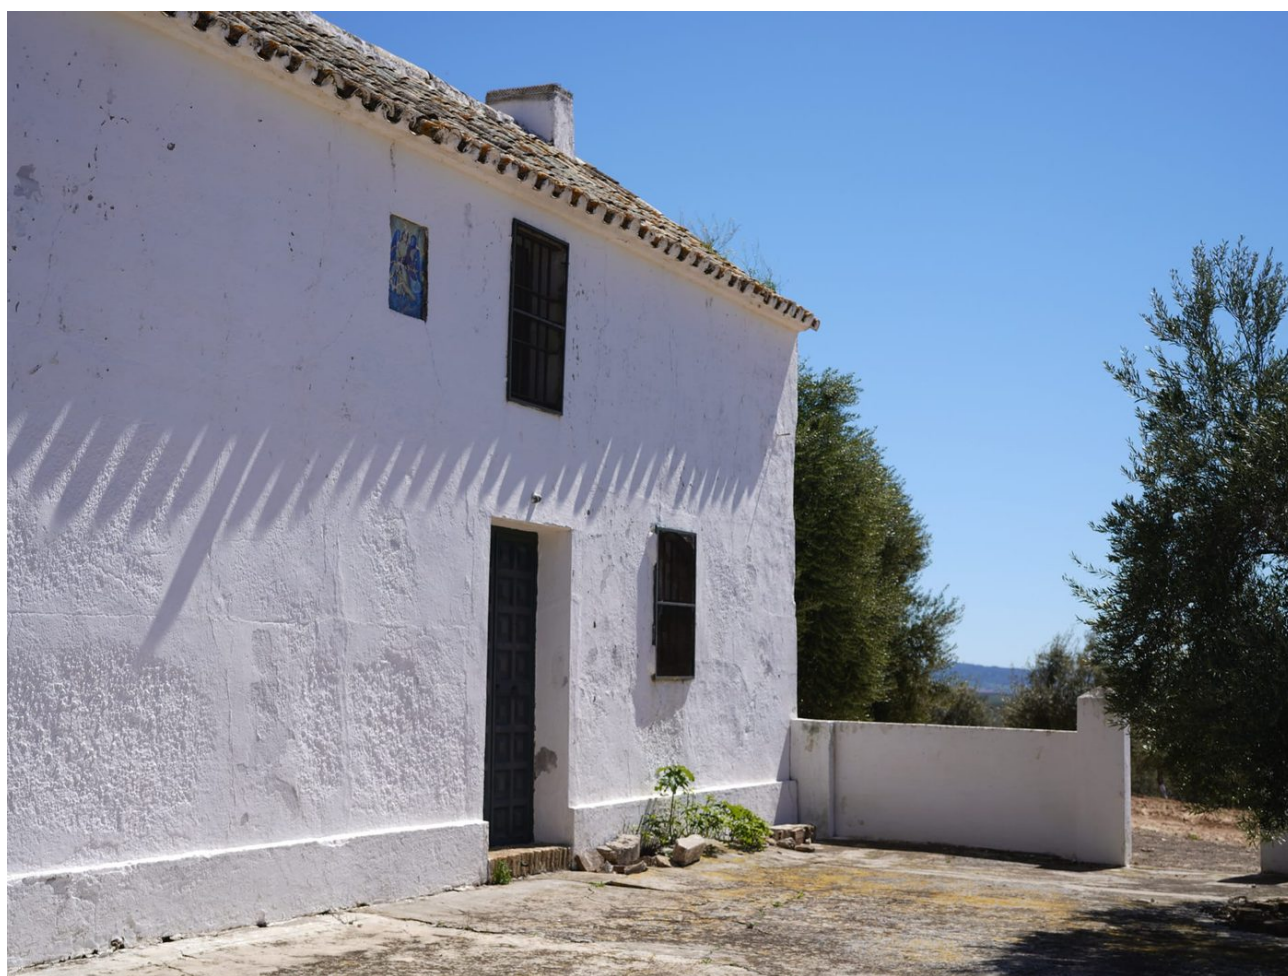
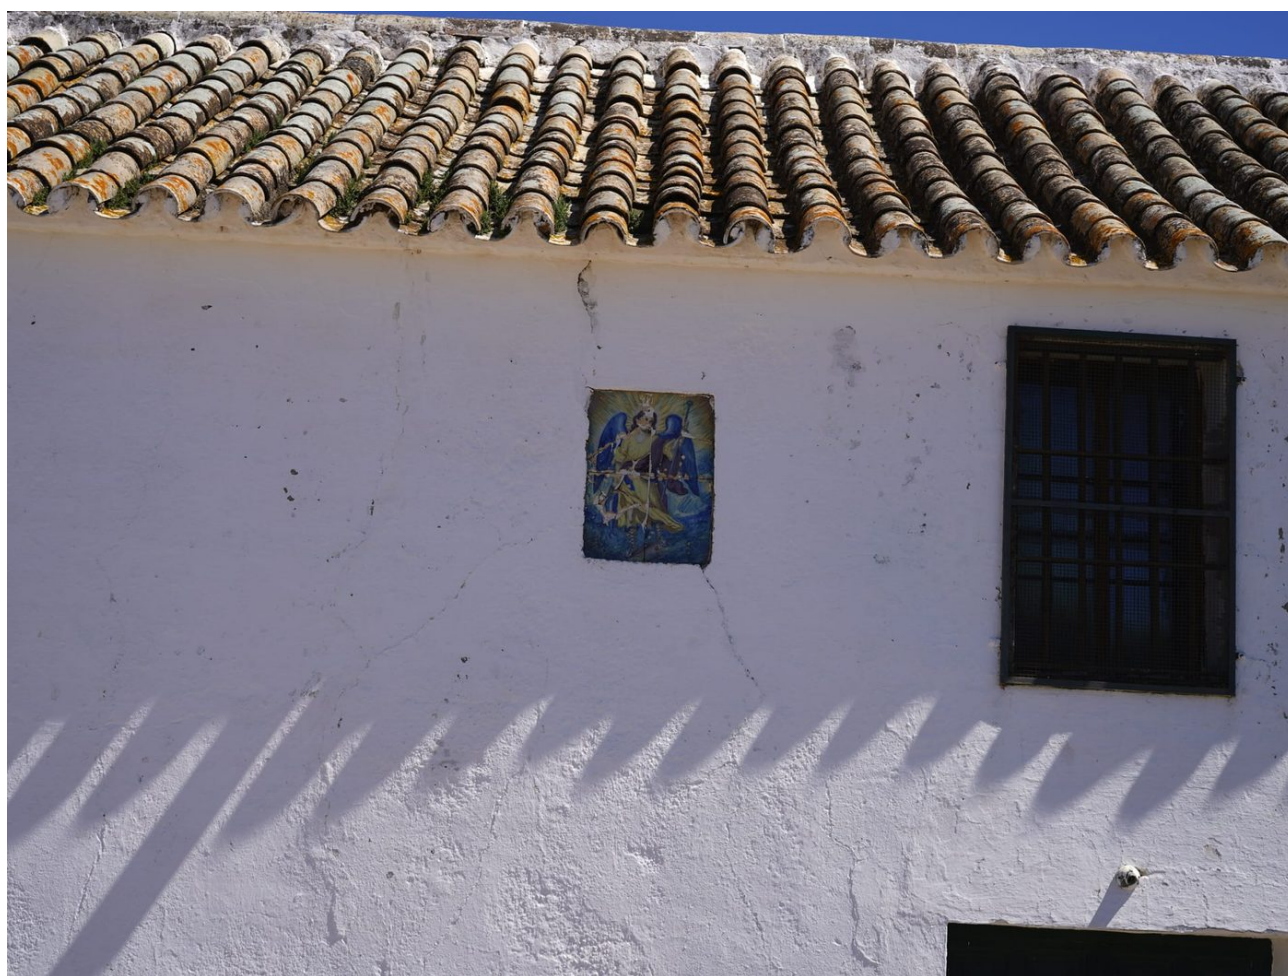
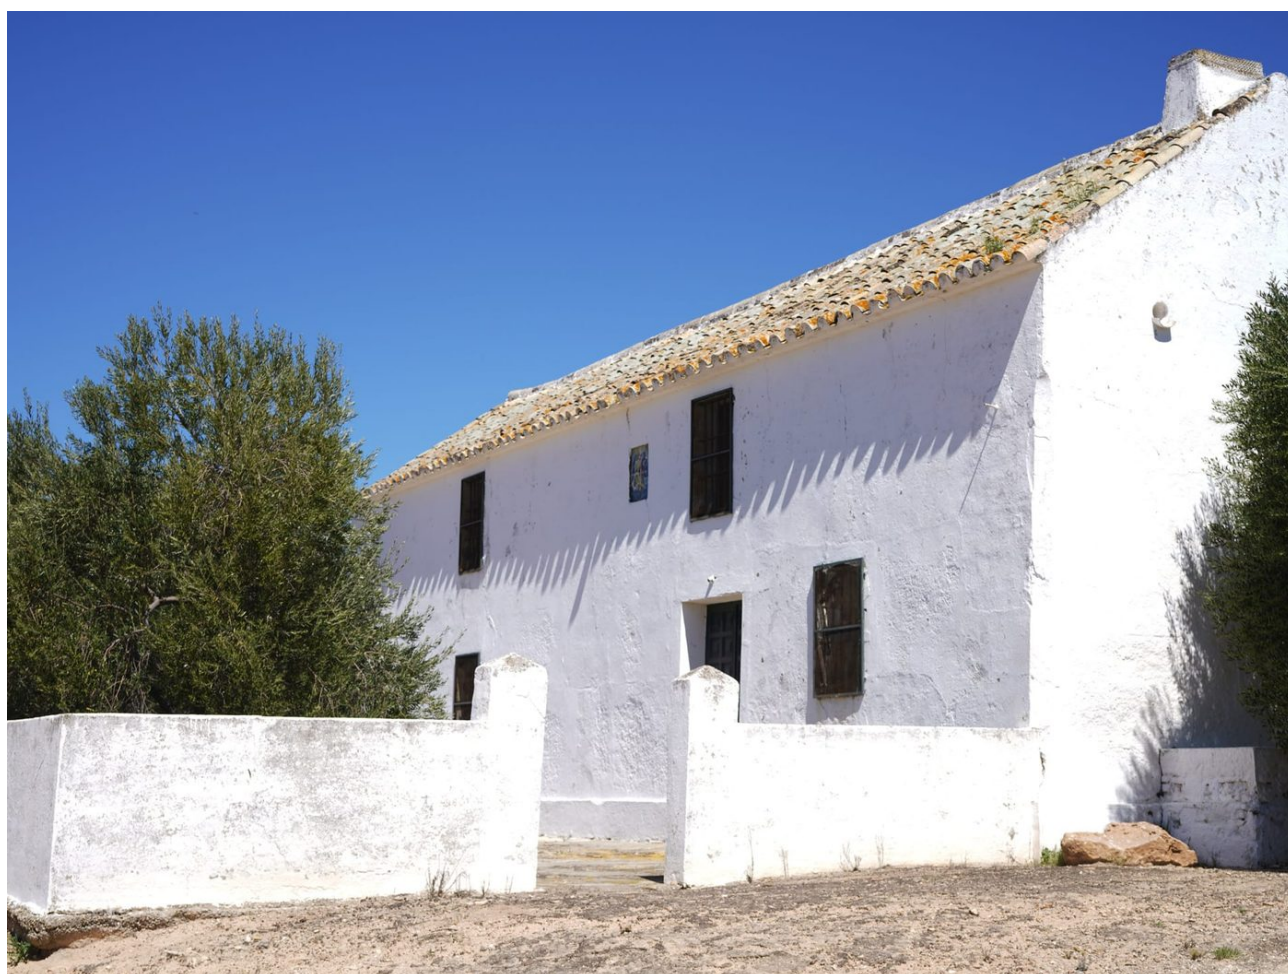
El retablo presenta un deterioro estructural y pictórico severo debido a su exposición prolongada a la intemperie, con pérdidas importantes de esmalte, grietas y

desprendimientos que afectan gravemente la legibilidad de la imagen

Pérdidas de esmalte: La mayor parte del esmalte vidriado se ha desprendido, especialmente en el rostro, las alas y el manto, dejando expuesta la superficie cerámica subyacente. Fracturas y grietas estructurales: Grietas profundas atraviesan los azulejos, especialmente en la zona central y superior, comprometiendo la integridad de la pieza. Desprendimientos parciales: Fragmentos significativos, como el rostro y la mano izquierda (donde estaría el pez), se han perdido, dificultando la identificación de detalles iconográficos clave. Decoloración: Los colores originales (azules, amarillos dorados, violáceos) están desvaídos por la exposición al sol, la humedad y las heladas, con tonalidades apagadas y pérdida de contraste. Acumulación de suciedad y depósitos: Presencia de suciedad superficial y posibles depósitos de sales, agravados por la acción ambiental (humedad, insolación, cambios de temperatura).

Extremadamente desfavorables. El retablo está expuesto directamente a la intemperie en la fachada de la Casilla del Miedo, bajo un techo de tejas que ofrece protección parcial contra la lluvia, pero no contra la luz solar directa, los cambios de temperatura, la humedad, las heladas y el viento. Estas condiciones han acelerado su deterioro y lo mantienen en alta vulnerabilidad.

Nivel Crítico. La exposición a la intemperie, la falta de medidas de conservación y el deterioro avanzado representan un riesgo inminente de pérdida total de la obra.

Sin referencias. Es imperativo un análisis técnico y un plan de restauración para evaluar el estado del esmalte, estabilizar las fracturas y prevenir un deterioro mayor.

Ninguna conocida. Se recomienda su protección con una cubierta o su traslación a un interior protegido para evitar la pérdida total de la obra.
