# Cristo de la Misericordia

Retablo cerámico popular del siglo XIX dedicado al Cristo de la Misericordia. Conservado frente al Mercado de Abastos, constituye un destacado testimonio de la cerámica devocional sevillana y de la religiosidad doméstica y urbana de Arahal.

**CRC.CRISTOMISERICORDIA.00  
4**

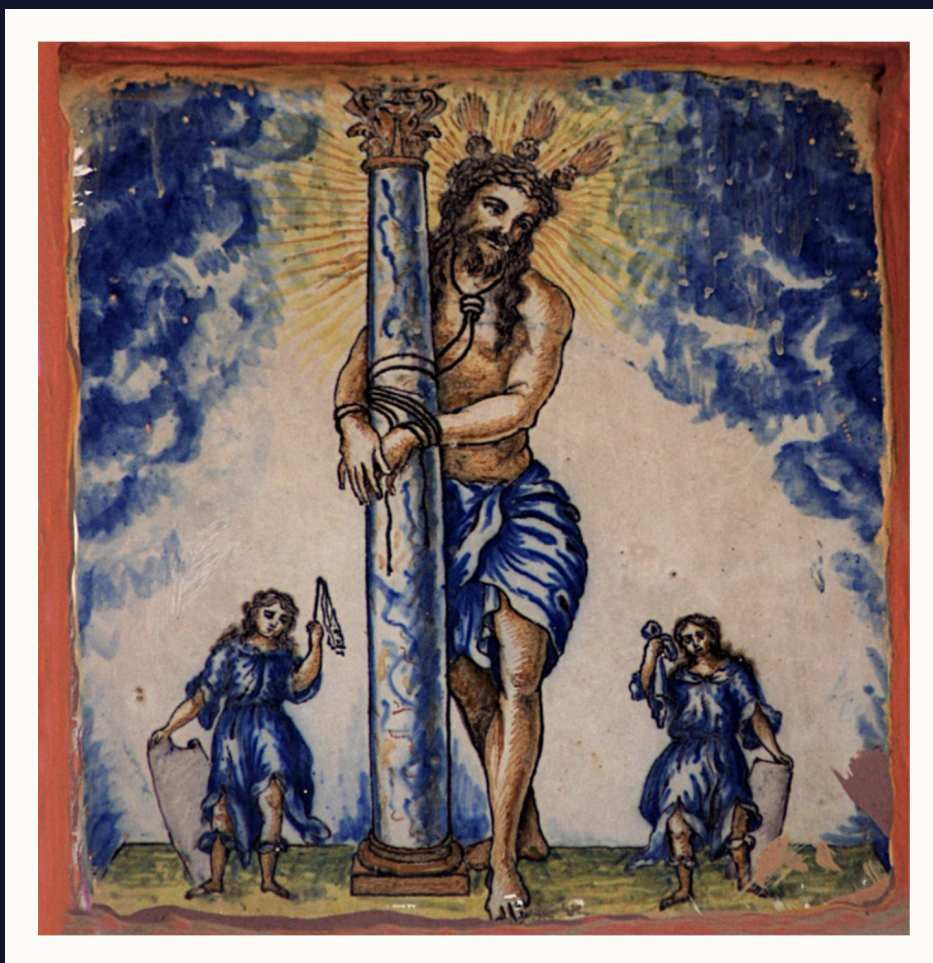
Retablo cerámico formado por un único azulejo rectangular. Cristo aparece atado a una columna marmórea de orden corintio, ligeramente desplazada hacia la izquierda de la composición. Su cuerpo está desnudo salvo por un paño de pureza azul anudado a la cintura y adopta una ligera torsión. Las manos aparecen sujetas tras la columna y la cabeza, rodeada por una aureola de rayos rectos y flamígeros, se inclina en actitud resignada. En el plano inferior se disponen dos sayones infantiles que azotan a Cristo con látigos. La escena se desarrolla ante un celaje azul y blanco de carácter vaporoso.

Ligeras pérdidas de esmalte. Pérdidas cromáticas. Craquelado de la superficie esmaltada. Pequeños desprendimientos puntuales. Alteraciones especialmente visibles en el rostro de Cristo, los sayones y el fondo celeste. Suciedad relacionada con la exposición urbana.

La ausencia de protección arquitectónica favorece la progresión del craquelado, las pérdidas de esmalte y cromatismo y la acumulación de suciedad.

Se recomienda su inclusión en el Catálogo General del Patrimonio Histórico Andaluz.
